VAG 1.9, 2.0 TDI /Informations relatives à l'installation.

RÉFÉRENCE GATES : T38306 & kits correspondants.

MARQUE : AUDI/ŠKODA/VOLKSWAGEN.
MODÈLE : A4, A6, Bora, Golf, Passat, Superb.
MOTEUR : 1.9TDI, 2.0TDI.
CODE : AJM, ATD, ATJ, AUJ, AVB, AVF, AXR, AWX,
MOTEUR : BGW, BPZ, BSS, BSV.

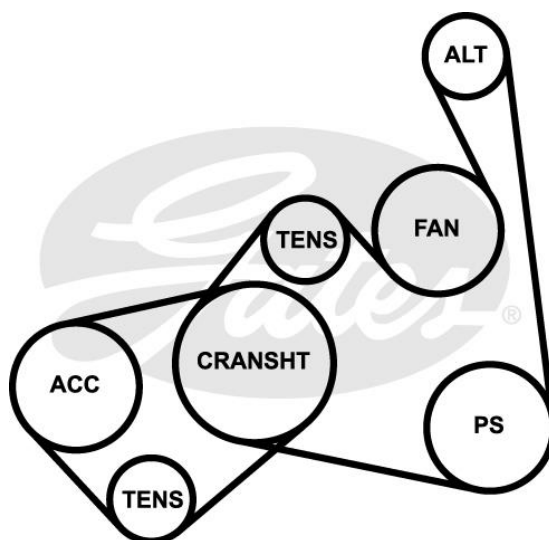
La Fig. 1 montre le schéma de transmission comme l'entraînement de l'alternateur. Comme il s'agit d'une transmission exigeante, la poulie d'alternateur est de type débrayable (roue libre) et le vilebrequin est muni d'un amortisseur de vibrations de torsion (TVD).

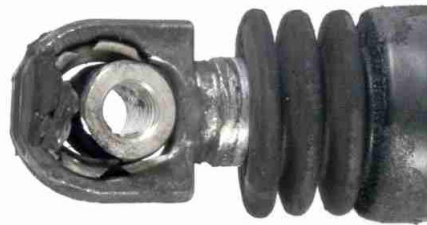
Fig. 2

Une poulie d'alternateur débrayable (OAP) qui ne fonctionne pas correctement engendrera encore davantage de bruit et de vibrations de la courroie. Cela peut mener à une usure excessive du trou de fixation au-dessus du vérin hydraulique. (Fig. 2)

Vous pouvez vérifier si l'OAP fonctionne correctement :

A) avec la courroie installée : vous devez être capable de faire tourner les pales intérieures du ventilateur de l'alternateur dans le sens horaire.

B) sans la courroie : tourner la poulie manuellement dans le sens horaire. Tourner immédiatement la poulie dans l'autre sens. Les pales intérieures du ventilateur de l'alternateur doivent continuer leur course dans le sens horaire. Si ce n'est pas le cas (si elles s'arrêtent directement), cela signifie que la poulie ne fonctionne plus.

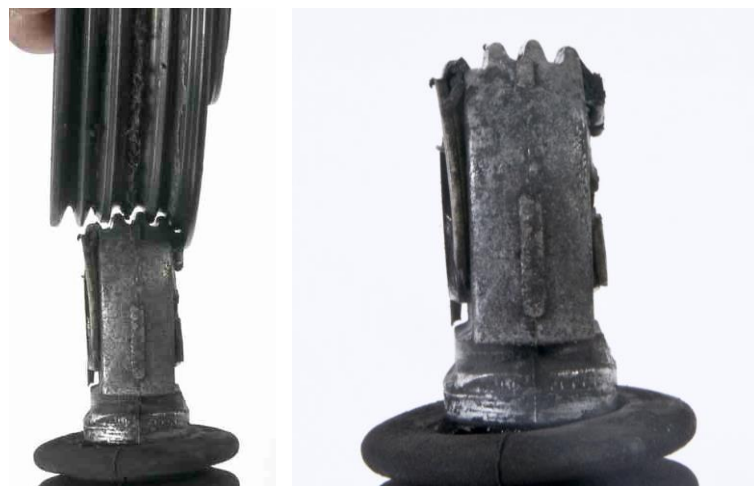
Fig. 3

Ce jeu peut devenir énorme, faisant en sorte que le corps du tendeur touche la poulie du tendeur, ce qui génère beaucoup de bruit. Dans sa forme extrême, le corps du tendeur sera même cranté car la poulie le « rogne ». (Fig. 3)

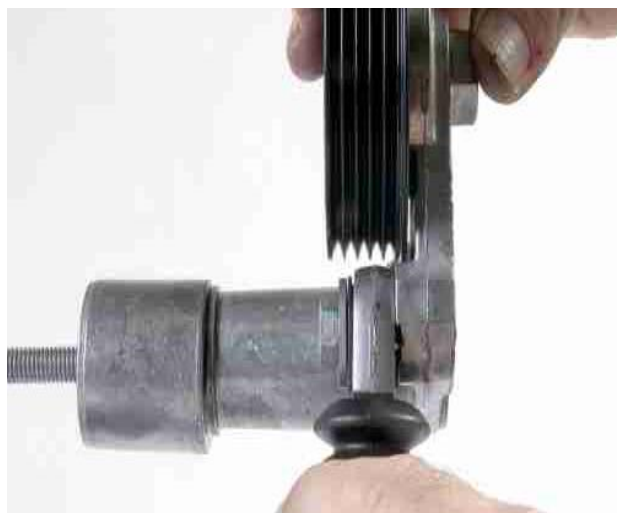
Fig. 4

À l'état neuf, l'espace libre entre la poulie et le tendeur est de 5 mm. (Fig. 4)

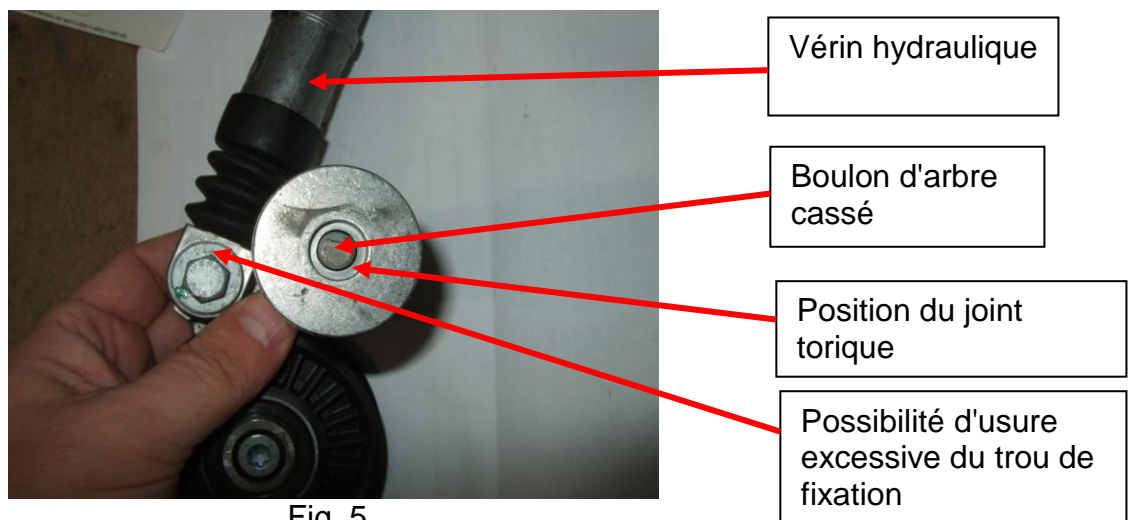
Fig. 5

Le couple d'installation des boulons de montage du tendeur joue un rôle crucial. Le non-respect du couple mènera généralement à l'arrachement du boulon de montage central (Fig. 5).

Si les boulons de montage sont trop serrés, cela va déformer la bague de montage et empêcher le vérin hydraulique de pivoter sur le boulon de montage.

Toutes les forces sont donc transmises au boulon de montage central, qui finira par se briser.

Les boulons de ce tendeur doivent être serrés à 25 Nm. Pour ne pas influencer le couple du boulon central, s'assurer que le joint torique est installé correctement dans la position prévue. (Fig. 6)

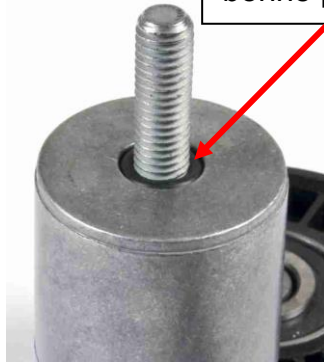
Fig. 6

Joint torique dans la bonne position

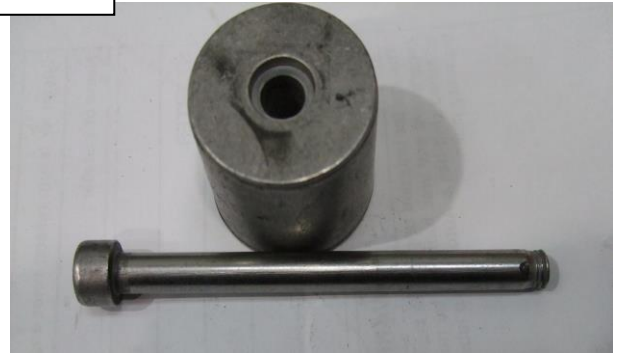
Fig. 7

Si le boulon central n'est pas assez serré, la charge/les vibrations seront absorbée(s) par la tige du boulon, ce qui provoquera également la rupture du boulon (Fig. 7).

S'assurer également que le trou de la patte de l'alternateur est exempt de rouille, de saleté et de graisse, car cela pourrait influencer le couple du boulon.
