Renault 1.4 & 1.6 16V /Informations relatives à l'installation.

RÉFÉRENCE GATES :	5501XS, 5671XS & kits correspondants.

MARQUE :	DACIA/LADA/NISSAN/RENAULT.	
MODÈLE :	Clio, Duster, Fluence, Kangoo, Kubistar, Laguna, Largus, Logan, Megane, Modus, Sandero, Scenic, Symbol, Thalia, Twingo, Wind	
MOTEUR :	Essence 1.4 16V, 1.6 16V.	
CODE MOTEUR :	K4J/K4M.

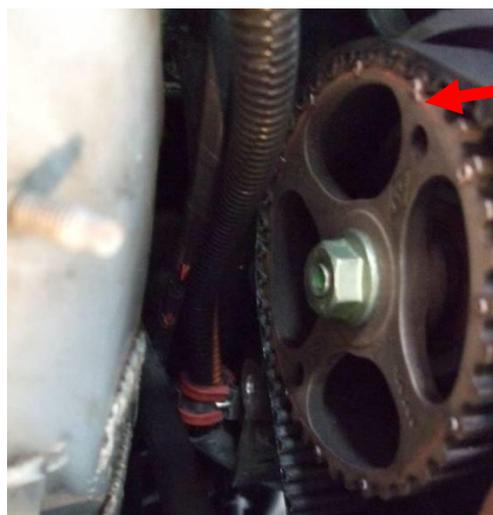
Fig. 1

Dans cette transmission, on rencontre souvent un jeu excessif sur le roulement de la pompe à eau. Ce jeu pousse la courroie à forcer sur le rebord métallique de la poulie d'arbre à cames jusqu'à ce qu'il tombe et entre dans le système d'entraînement. À terme, cela cause la défaillance de la courroie.

Des dommages mécaniques antérieurs sur le rebord métallique peuvent également aboutir à ce résultat (Fig.1).

Rebord
détaché

Afin de pallier à ce problème, le modèle de la poulie d'arbre à cames a été modifié sur les moteurs récents (la réf. OE est restée la même).

Nous recommandons toujours d'effectuer des entretiens avec un kit complet de pompe à eau.

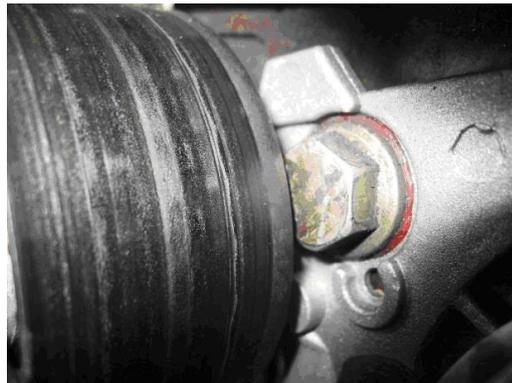
Fig. 2

La figure 2 montre que l'espace entre la vis de la pompe à eau et le galet tendeur est étroit.

Lors de l'installation de la pompe à eau, s'assurer d'utiliser les bonnes vis et rondelles, et de les serrer au bon couple.

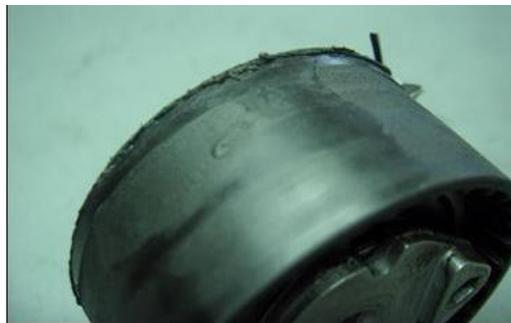
Fig. 3

Des pièces inadéquates ou un boulon qui se desserre peuvent causer l'entrée en contact avec le galet tendeur (Fig. 3).

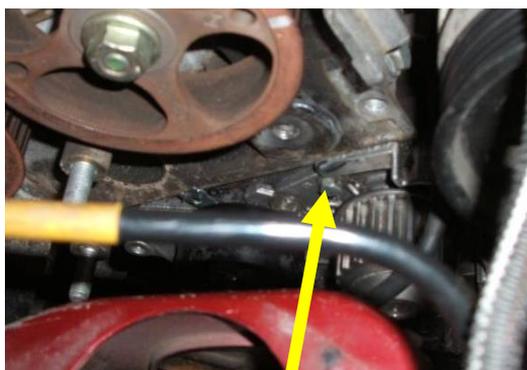
Fig. 4

Lors du remplacement du galet tendeur, s'assurer que la rondelle (entre l'ancienne poulie et le bloc-moteur) est bien réajustée entre la nouvelle poulie et le bloc-moteur. Dans le cas contraire, le tendeur entrera en contact avec la pompe à eau, entraînant la défaillance de la courroie ou du tendeur (Fig. 4 et 5).

Trace de contact

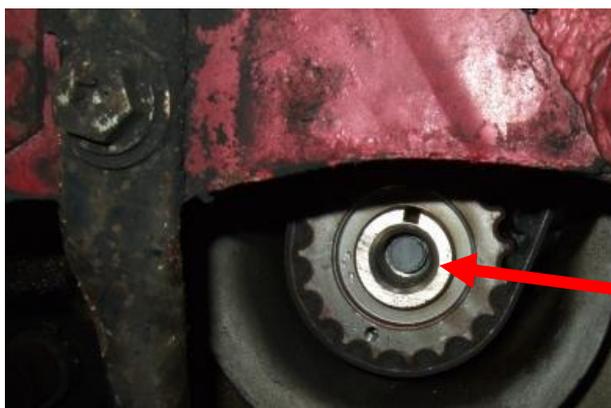
Fig. 6

Le boulon du vilebrequin ne peut pas être réutilisé. (Réf. OE 8200557644, fournie avec le kit). Il est très important de bien serrer ce boulon au couple, qui diffère selon le code ou le modèle du moteur. Un couple incorrect cause la rupture du boulon. (Fig. 6)

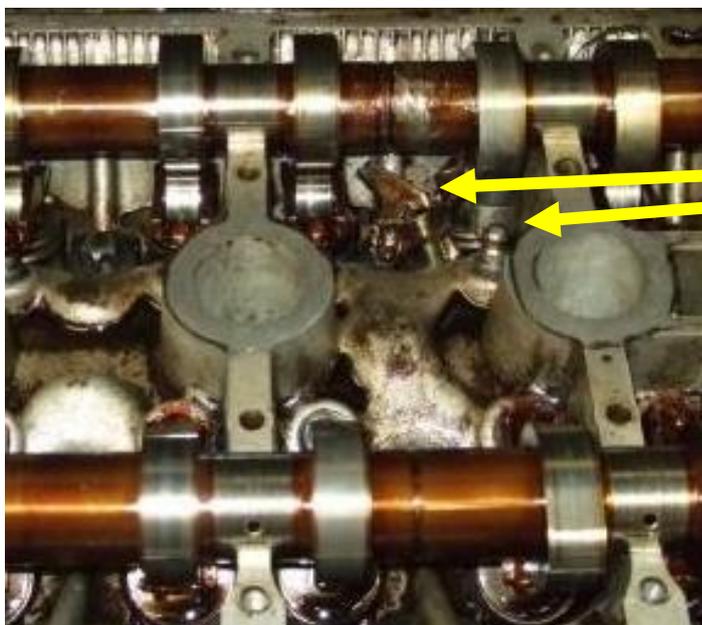
Fig. 7

En cas de réparation suite à l'entrée en contact d'un piston et d'une soupape, il est essentiel de procéder à une inspection minutieuse des culbuteurs d'arbre à cames. Il est possible que le culbuteur ait subi des dommages. Si c'est le cas, les culbuteurs doivent être remplacés. Le non remplacement causera le grippage de l'arbre à cames. (Fig. 7)
