# FICHE TECHNIQUE : REN10

REN10

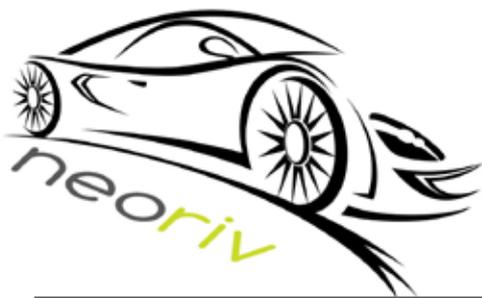
Remarques
Marque compatible	Renault	
Nombre de boutons	1	
Fonction des boutons	Portières	
Profil de la lame	Crantée	NE73, VAC10
Type de lame	Fixe	
Lame fournie	Non	
Lame interchangeable	Oui	Lame clipsée
Pile type / Emplacement	CR2016 / Sur coque
