FICHE TECHNIQUE : REN13

REN13

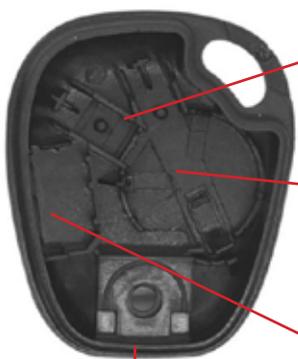
Circuit électronique

▶ Pile CR1620

▶ Transpondeur

REPLACEZ :

- A) LE TRANSPONDEUR, CÔTÉ BISAUTÉ DANS LE SENS DE LA LAME
- B) LA PILE
- C) LE CIRCUIT ÉLECTRONIQUE
- D) REFERMEZ LES 2 PARTIES DE LA COQUE
- E) REMETTEZ LA LAME ET LA VIS

La photo du circuit électronique ici est une illustration. Chaque coque a sa propre forme. Observez comment il est placé dans la coque originale avant de le retirer. Il est parfois nécessaire de remplacer les switches sur le circuit électronique.
