# FICHE TECHNIQUE : REN30

REN30

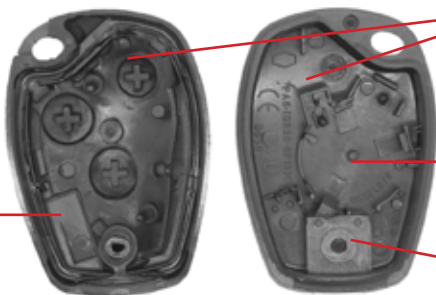
▶ Transpondeur

Circuit électronique

▶ Pile CR2016

REPLACEZ :

- A) LE TRANSPONDEUR, CÔTÉ BISAUTÉ DANS LE SENS DE LA LAME
- B) LA PILE
- C) LE CIRCUIT ÉLECTRONIQUE
- D) REFERMEZ LES 2 PARTIES DE LA COQUE
- E) REMETTEZ LA LAME ET LA VIS

La photo du circuit électronique ici est une illustration. Chaque coque a sa propre forme. Observez comment il est placé dans la coque originale avant de le retirer. Il est parfois nécessaire de remplacer les switches sur le circuit électronique.
